Undersøgelse af røg- og lugtgener

Julius Bloms Gade 11-13, 2000 Frederiksberg
09/09-2022

Teknologisk Institut
Gregersensvej 1
2630 Taastrup
Energieffektivisering og Ventilation

9. september 2022

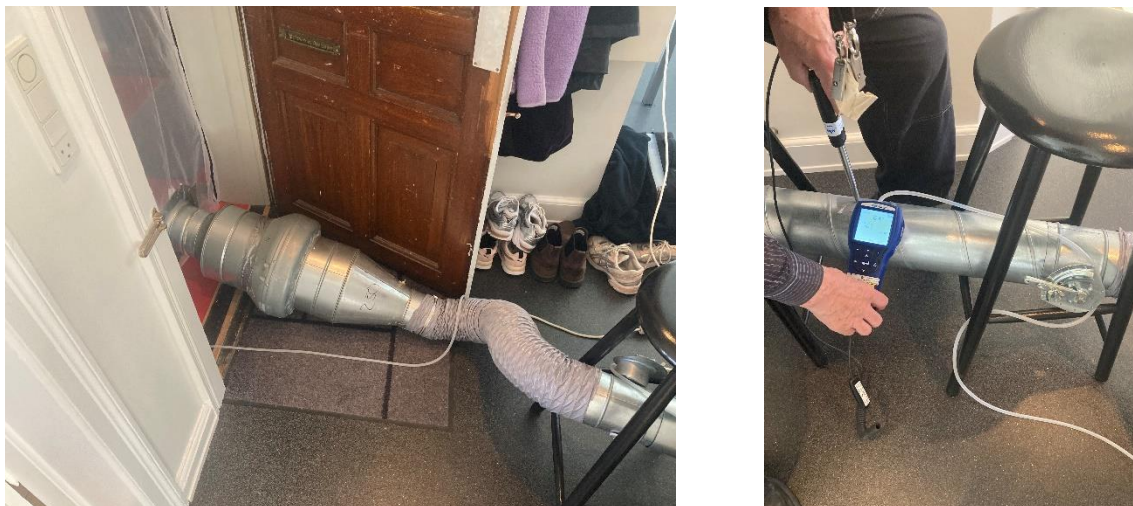
Figur 1: Trykprøvning af lejligheden Julius Bloms Gade 13, 4.th. Der var en udsuget luftmængde på ca. 510 m³/h

Ved brug af udsugningsventilatoren, blev der i Ø125mm kanalen opnået en lufthastighed på 11,75m/s, svarende til en luftmængde på 508m³/h. Der blev i samme måling observeret en trykforskel mellem opgangen og måleudstyret i lejligheden på mellem 5 og 6Pa.

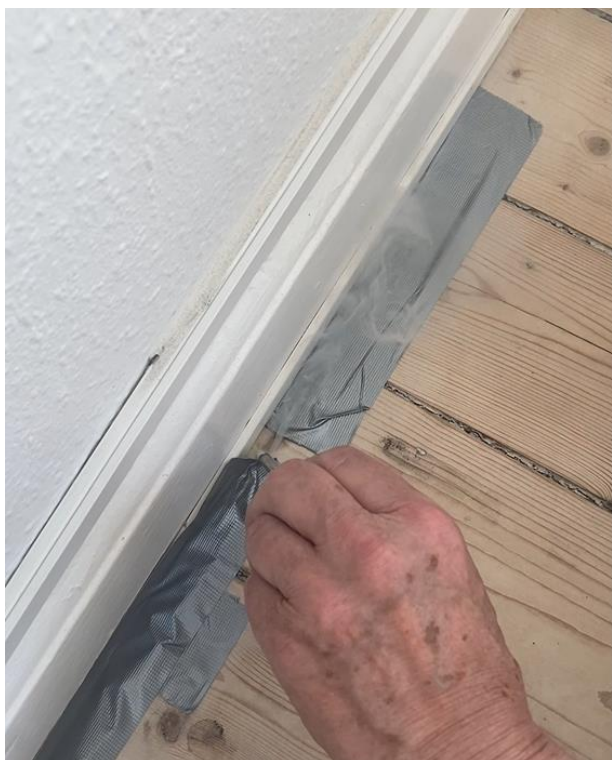
Figur 2: Brug af røgpind ved fodpaneler i stuen ind mod gården på 4.sal

For at visualisere utæthederne og foretage en vurdering af omfanget, blev der brugt røgpinde ved og omkring fodpanelerne og mellem gulvbrædderne. I Figur 2 er det muligt at se røgens hurtige bevægelser væk fra den midlertidige kanal lavet af tape. Dette var et klart bevis på store utætheder mellem fodpanelerne og gulvbrædderne. Ligeledes blev røgen observeret bevæge sig langt ind i rummet langs de åbne revner mellem gulvbrædderne.

Utæthederne var værst under fodpanelerne ved væggen der støder op imod toilettet, men der kunne også fornemmes træk under fodpanelerne i den resterende del af stuen.

Ved undertryk i lejligheden kunne der både på målinger og ved subjektiv vurdering, konkluderes at være en kraftig lugt af røg i stuen på 4.sal. På 5.sal kunne der på dagen ikke opleves nogle lugtgener. Lugtgener kunne ved brug af røgpinde med stor sandsynlighed siges at stamme fra de utætheder der er mellem fodpanelerne og gulvbrædderne (Figur 2). Ved samtaler med beboerne i Julius Bloms Gade 13, 2.th blev der observeret samme problemstilling og her havde beboerne minimeret lugtgenerne ved tætning af lignende utætheder mellem fodpaneler og gulvbrædder.

I forhold til tiltag der kan fjerne røg- og madlugt omgående, så er der via undersøgelsen fundet problematikker i bygningskonstruktionen der skal løses for at minimere lugtgener. Det vurderes at utætheder ved fodpaneler og gulvbrædder kan tætnes i et sådan et omfang at lugtgener kan kraftigt reduceres. Dette bliver desuden bekræftet af samtale med beboerne i Julius Bloms Gade 13, 2.th. Det skal påpeges at et eventuelt tætningsmiddel skal være elastisk nok til at klare trægulvets sammentrækninger og udvidelser over en længere periode for at kunne beholde sin evne til at tætte lejligheden.

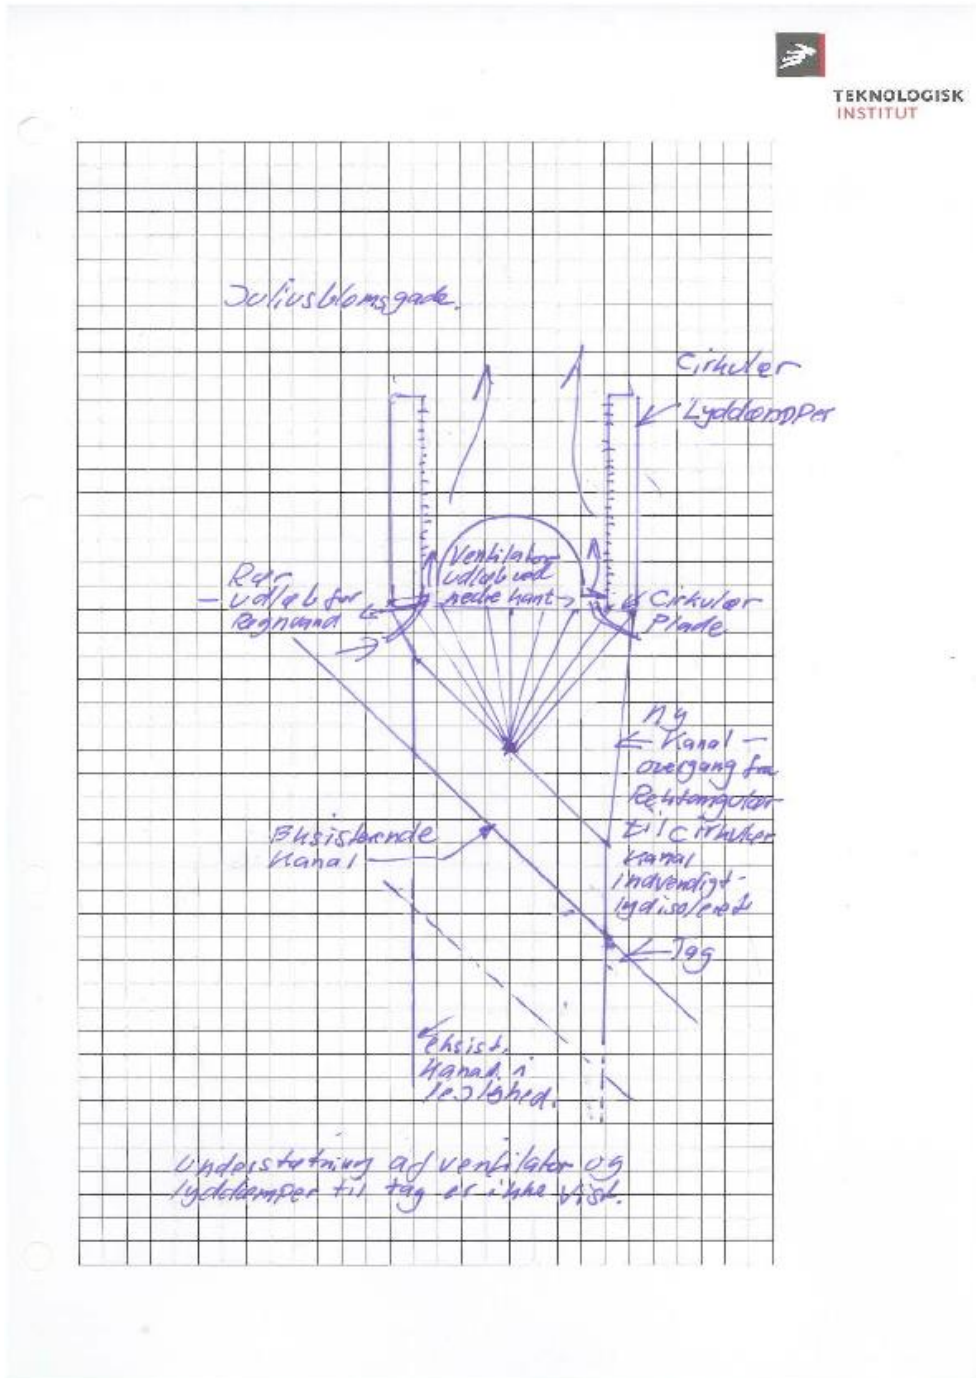
Figur 3: Skitse af løsningsforslag

Det foreslås at installere en tagventilator på det eksisterende afkast, der kan holde et minimumsundertryk på mellem 10-20Pa i afkastkanalen og på den måde sørger for at det forurenede luft fra

badeværelser og køkkener kan blive ledt direkte ud i den frie luft, selv når flere badeværelsesventilatorer er i samtidig anvendelse i de tilsluttede lejligheder. Ved sådan en løsning skal der samtidig installeres røg-, temperatur- og tryksensorer og det anbefales at ventilatoren får sin egen gruppe med elmåler på en eltavle, så den ikke bliver påvirket af andre elektroniske tilslutninger ved eventuelle udfald. Der vil ved sådan en løsning skulle trækkes kabler og installeres en eventuel lille boks til elektriske komponenter. Dette vil skulle ske i den øverste lejlighed i umiddelbar nærhed af tagventilatoren.

Det anbefales at der opsættes en cirkulær lyddæmper på en ny udsugningsventilator, da ventilatoren ellers kan give generende støj på de højeste driftstrin, der dog må vurderes sjældent at være i brug. Lyddæmperen skal hindre lydudstråling i retning mod tagvindue. Lyddæmperen udføres i aluminium-plade, samlet med rustfri popnitter eller rustfri wingspeed skruer. Lyddæmperen kan muligvis fås som standardprodukt i passende størrelse og materiale til udendørsbrug. En mulig løsning er skitseret i Figur 3.
